RAPORT PRZEDZAKUPOWY

Marka:	TOYOTA	Model:	CAMRY	Rocznik:	2021
Nadwozie:	sedan	Pojemność skokowa:	2487 cm3	Moc KM/kW:	Układ hybrydowy: 230KM
Przebieg:	0000 km	Rodzaj paliwa:	Benzyna + elektryczny (hybryda)	Skrzynia biegów:	automatyczna

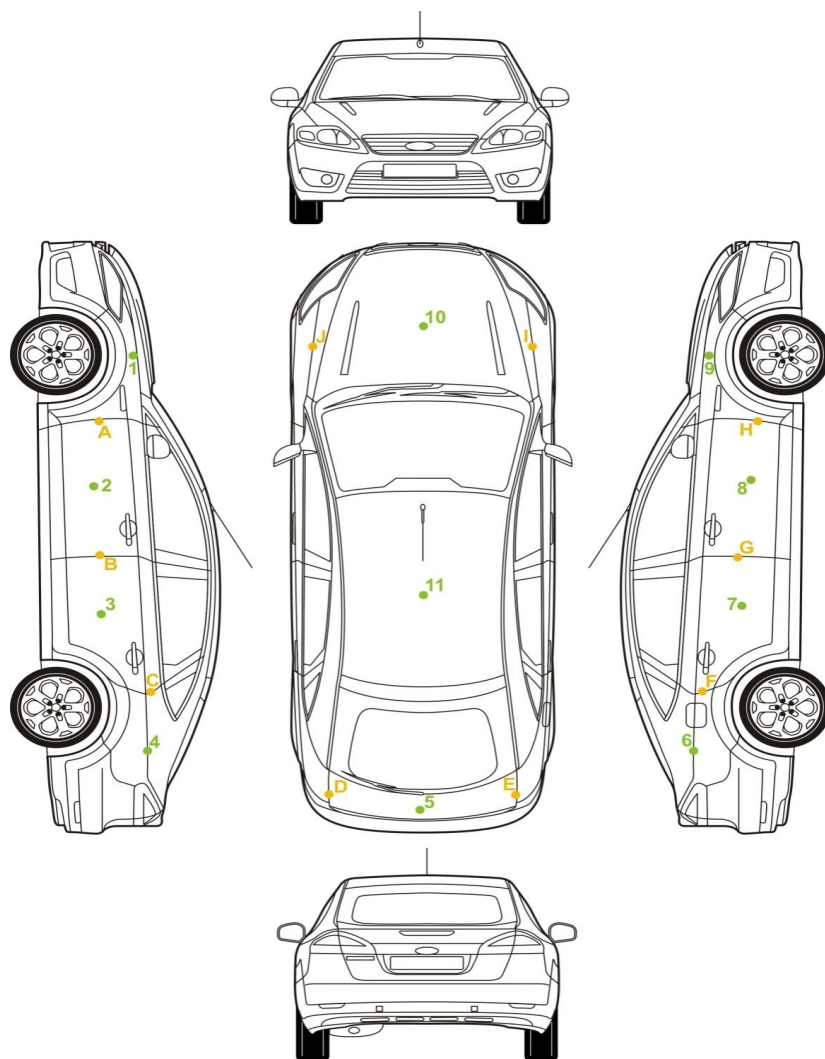
lp.	min [μ m]	max [μ m]
1	100	120
2	90	100
3	90	100
4	100	110
5	100	120
6	100	130
7	90	100
8	90	100
9	90	140
10	100	120
11	100	110

Pomiar lakieru wykazał, że pojazd posiada oryginalną powłokę lakierniczą na wszystkich elementach. Nie stwierdzono śladów napraw blacharsko-lakierniczych. Wnęki drzwiowe, progi oraz słupki zachowane w oryginalnym lakierze – brak oznak ingerencji.

Ujawniono odpryski lakieru: na tylnym błotniku, punktowe uszkodzenia na masce (najprawdopodobniej po uderzeniu kamieni), odpryski na drzwiach tylnych lewych oraz prawych. Dodatkowo widoczne są ślady użytkowania na przedniej atrapie chłodnicy.

Szczeliny pomiędzy elementami nadwozia mieszczą się w granicach norm fabrycznych – są równe i symetryczne, co potwierdza brak ingerencji w strukturę nadwozia.
